SZUPER ERŐS LÁDA

TARTÓS, ÉS STRAPABÍRÓ

BOX ON BOX Önkiegyenlítő

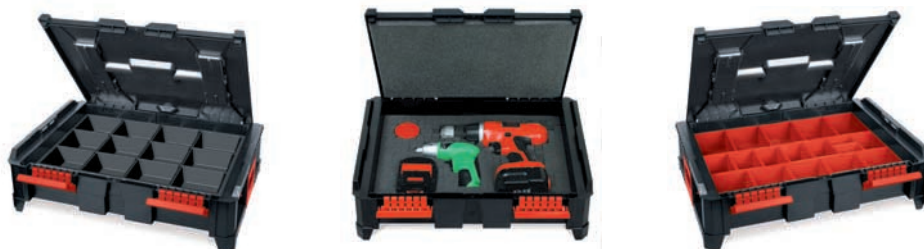
A BoxOnBox ládák különböző tevékenységi területen használhatóak, így ennek megfelelően lehet kialakítani a belső részét. Használható belső tárolódoboz nélkül, rendszerező rekesszel, vagy habszivacsból, és egyéb más anyagból készült belső résszel.

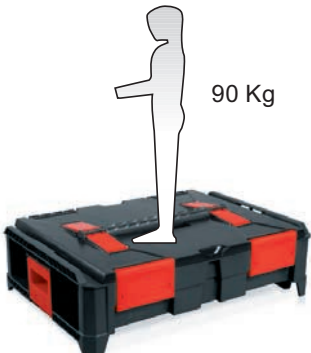
Termék	Vizsgálat Felépítése / Leírása	Hőmérséklet (°C)	Ugrás magassága	Megjegyzés / Megfigyelés
SSC1	<p>UGRÁS TESZT</p> <p>90 Kg</p>

+20° / -10°	0,3 m	A vizsgálat során nem lehet tönkretenni a dobozt.

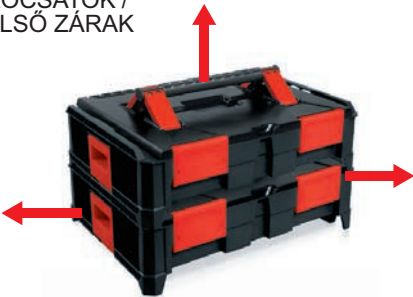
+20° / -10°	60	A fogantyú nem sérült.
		+20° / -10°	70	Egyik része sem tört el, csak a le/fel csukható fogantyú esett le a láda tetejéről
SSC1	ZÁRÓCSATOK / ELÜLSŐ ZÁRAK

+20° / -10°	60	A zárócsatok nem sérültek
		+20° / -10°	60	Az elülső zárok nem sérültek
		+20° / -10°	70	Semmi sem tört el, csak a zárócsatok és az elülső zárok estek le
